# PROCEDIMIENTO PARA ACTUALIZAR EL FIRMWARE DEL MÓDULO DE COMUNICACIONES TELIT

- En este tutorial se explicará como actualizar el firmware de los módulos de comunicaciones Telit HE910-D.
- Estos módulos se encuentran instalados tanto en los equipos Digi de la familia Transport como en los Connect WAN 3G y 3G IA (U901 y U905).
- El procedimiento muestra como actualizar del firmware 12.00.024 a 12.00.027 (que es la última versión disponible del firmware).
- El punto anterior se explica por que es conveniente actualizar desde esa versión a la última disponible. Si el equipo no tuviera la versión 12.00.024, es recomendable llevar la unidad a esta versión y de ahí actualizar a la 12.00.027.

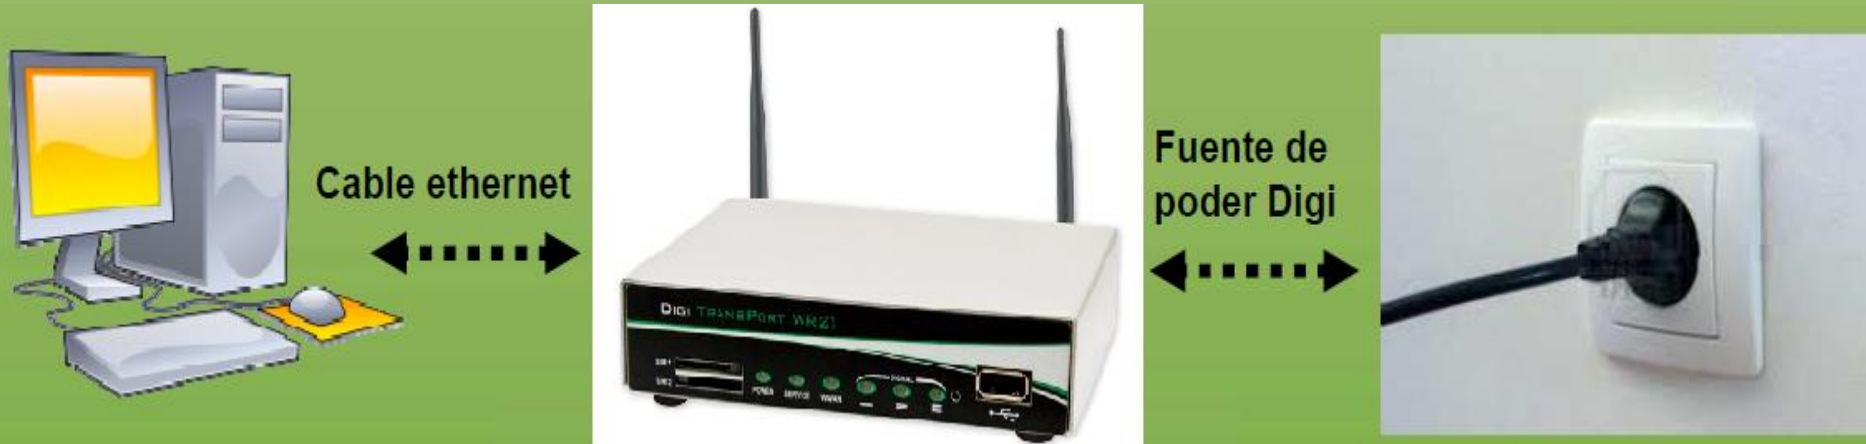
- Conecte el computador al WR-21 través del cable Ethernet, y luego, energice el transport enchufando su fuente de poder a la toma de corriente, tal como indica la figura.

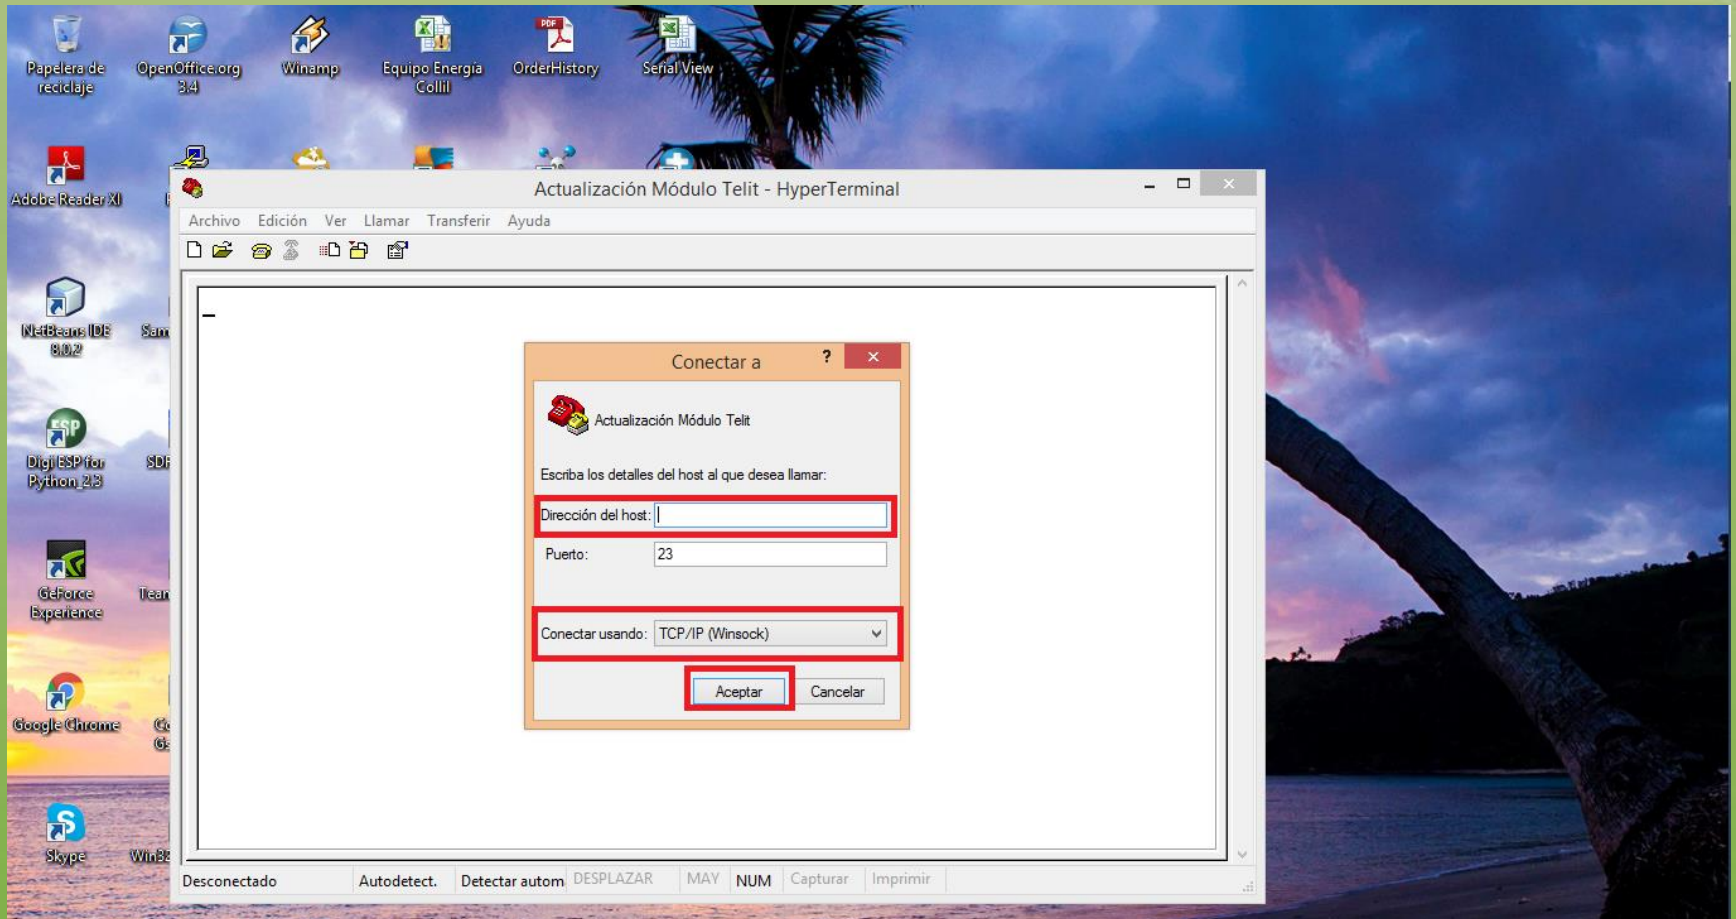
- Una vez que se ha hecho lo anterior, se despliega la siguiente pantalla.

- En esta ventana, en el campo **conectar usando** se debe seleccionar TCP/IP (Winsock), en el campo dirección del host se debe ingresar la IP LAN del WR21. El puerto se mantiene sin cambios. Luego se presiona aceptar.

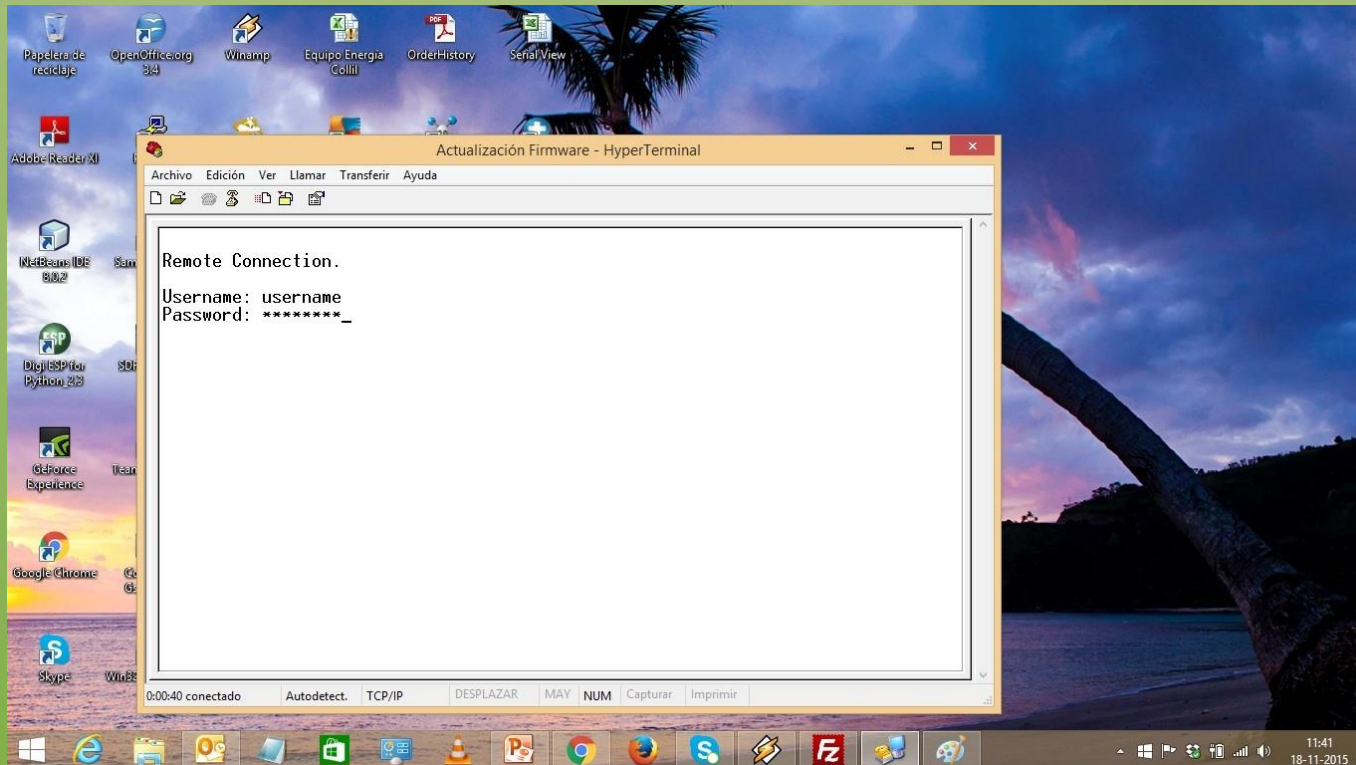
- Al presionar aceptar se ingresa a la pantalla de autenticación, en esta pantalla, se pide el Username y el Password los cuales son **username** y **password**. Tal como muestra la siguiente captura de pantalla.

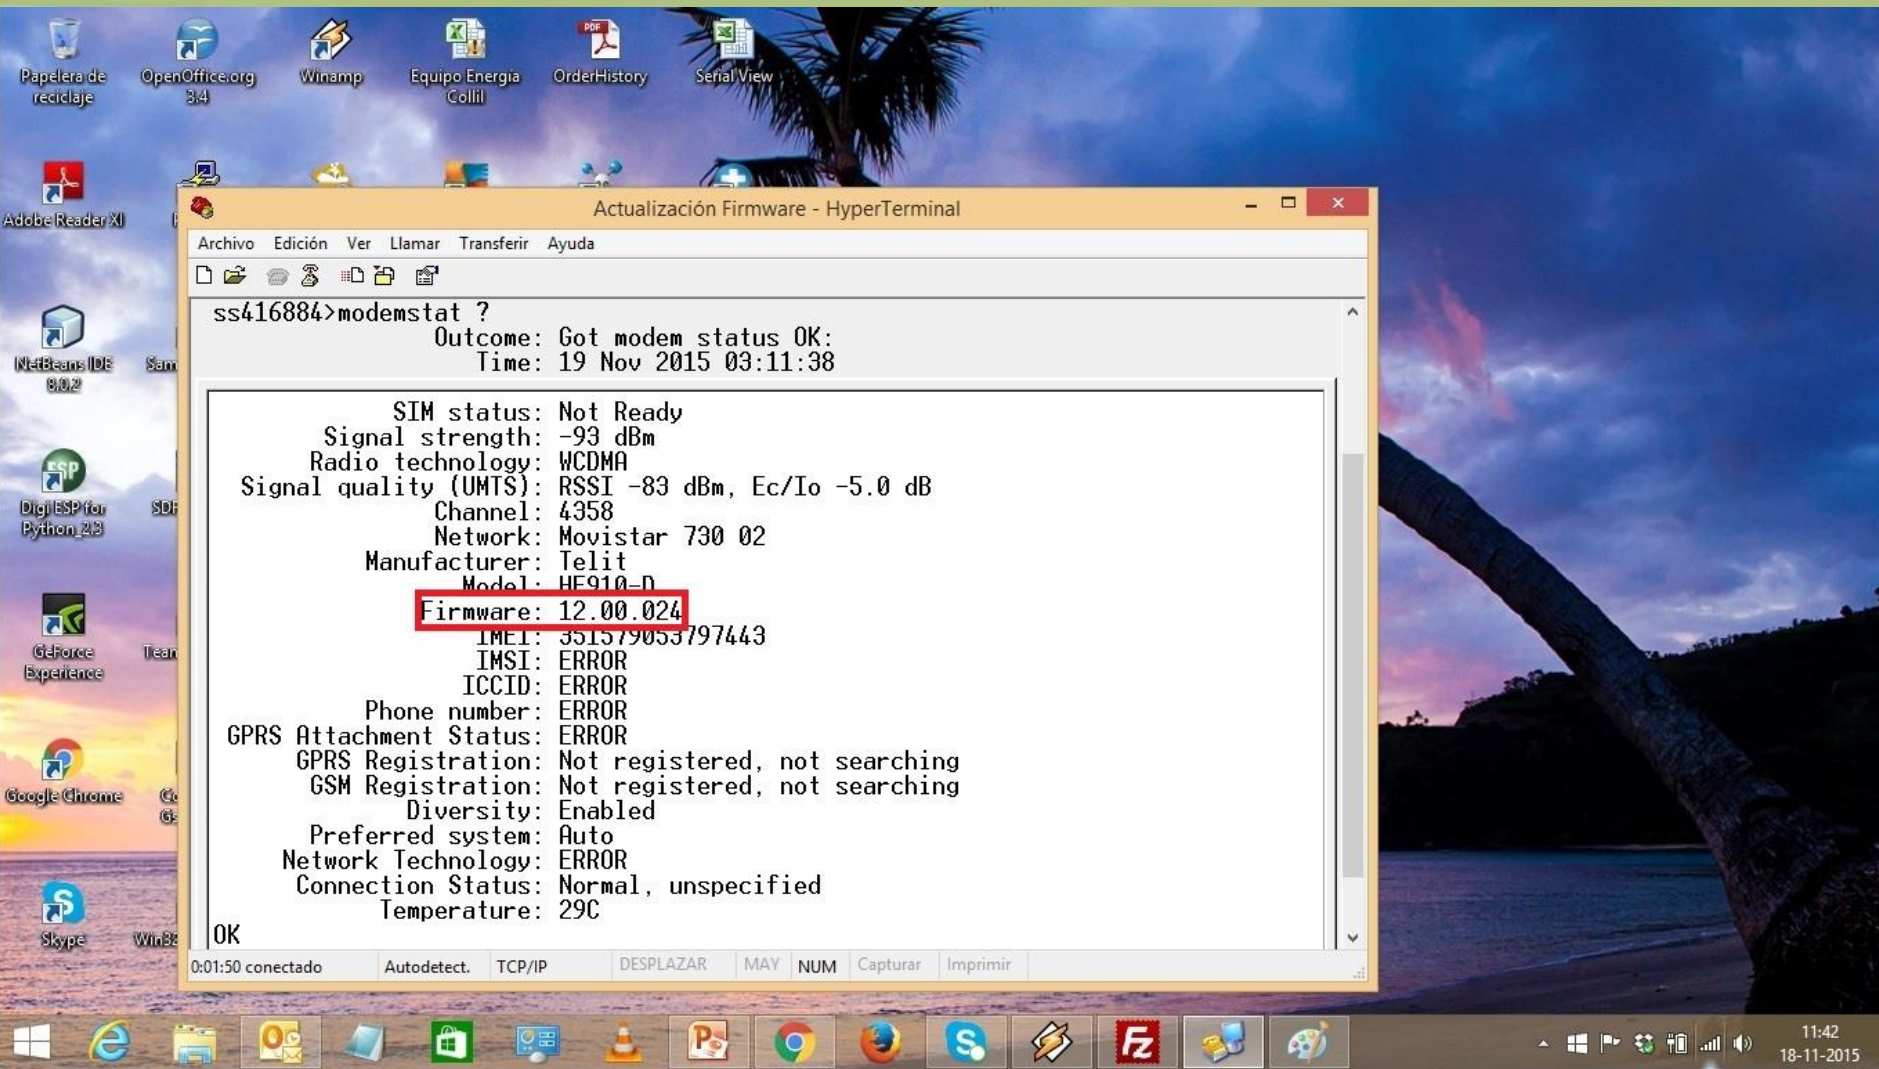
- En esta pantalla, digite el comando **modemstat ?** y presione la tecla enter. Este comando, muestra la información del módulo de comunicaciones. Tal como muestra la figura.

- En el ítem **Firmware** aparece la versión del firmware que está instalado en el módulo de comunicaciones.

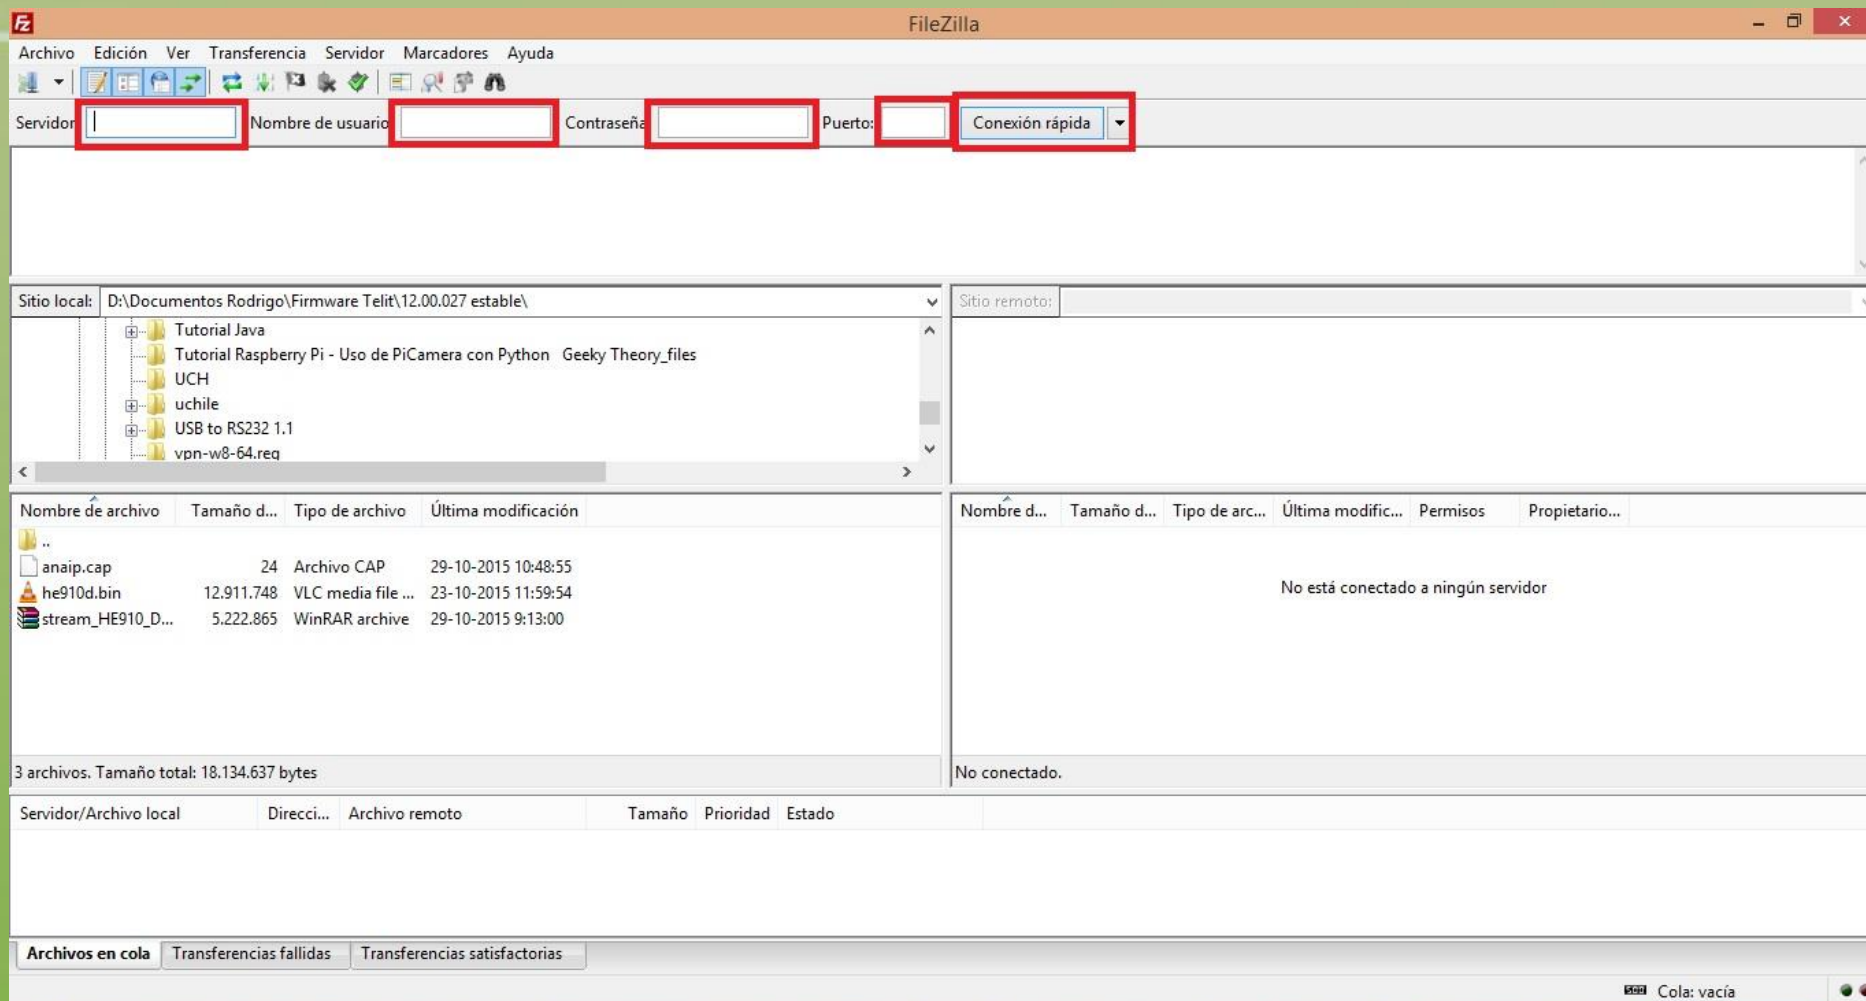
- En este punto, se necesita el utilitario FileZilla, ya que primero es necesario transferir el archivo de actualización del firmware del módulo al WR-21
- Para ejecutar el FileZilla, haga doble click en el icono que aparece en su escritorio.
- En la ventana que se despliega, aparecen los siguientes campos: Servidor, Nombre de usuario, Contraseña y Puerto. En campo servidor, se debe ingresar la IP LAN del WR-21 (por defecto 192.168.1.1), en el campo nombre de usuario se debe ingresar el nombre con el que accede al WR-21 (por defecto username). En el campo contraseña, se debe ingresar la password de acceso al equipo (por defecto es password). Por último, el puerto debe ser el 21 ya que es el puerto para FTP.

Una vez llenado los campos anteriormente descritos, se debe presionar el botón conexión rápida.

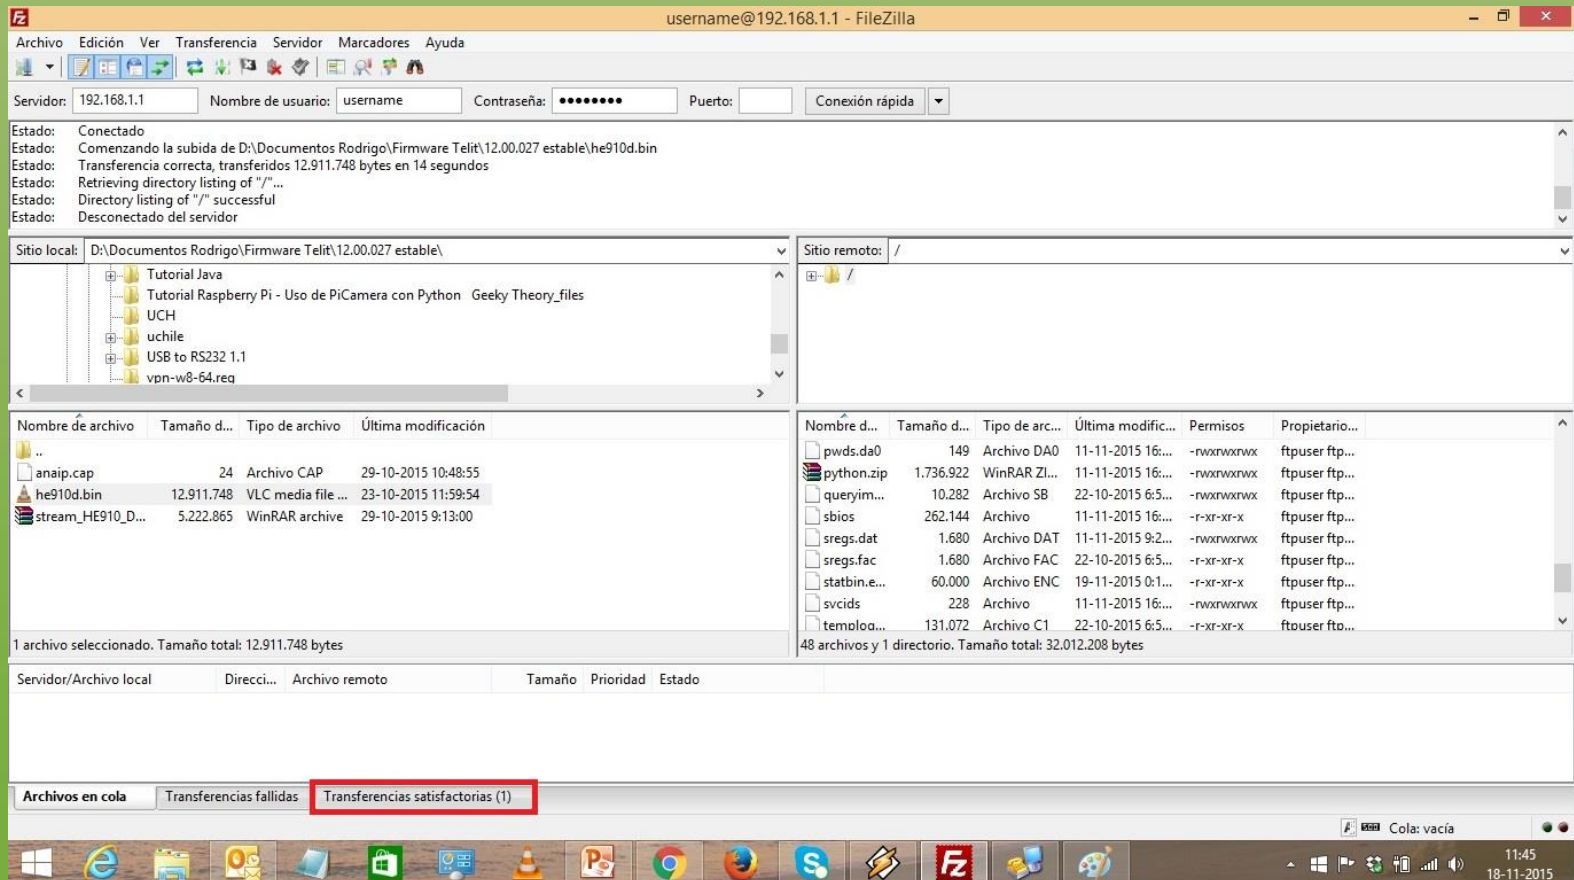
- Para transferir el archivo de actualización al WR-21, se debe seguir el procedimiento indicado en la figura anterior (arrastrar el archivo de actualización al lado sitio remoto). En la parte de debajo de la ventana del FileZilla aparece una barra de progreso. Al concluir el proceso, debería aparecer lo siguiente si fue exitosa la transferencia.

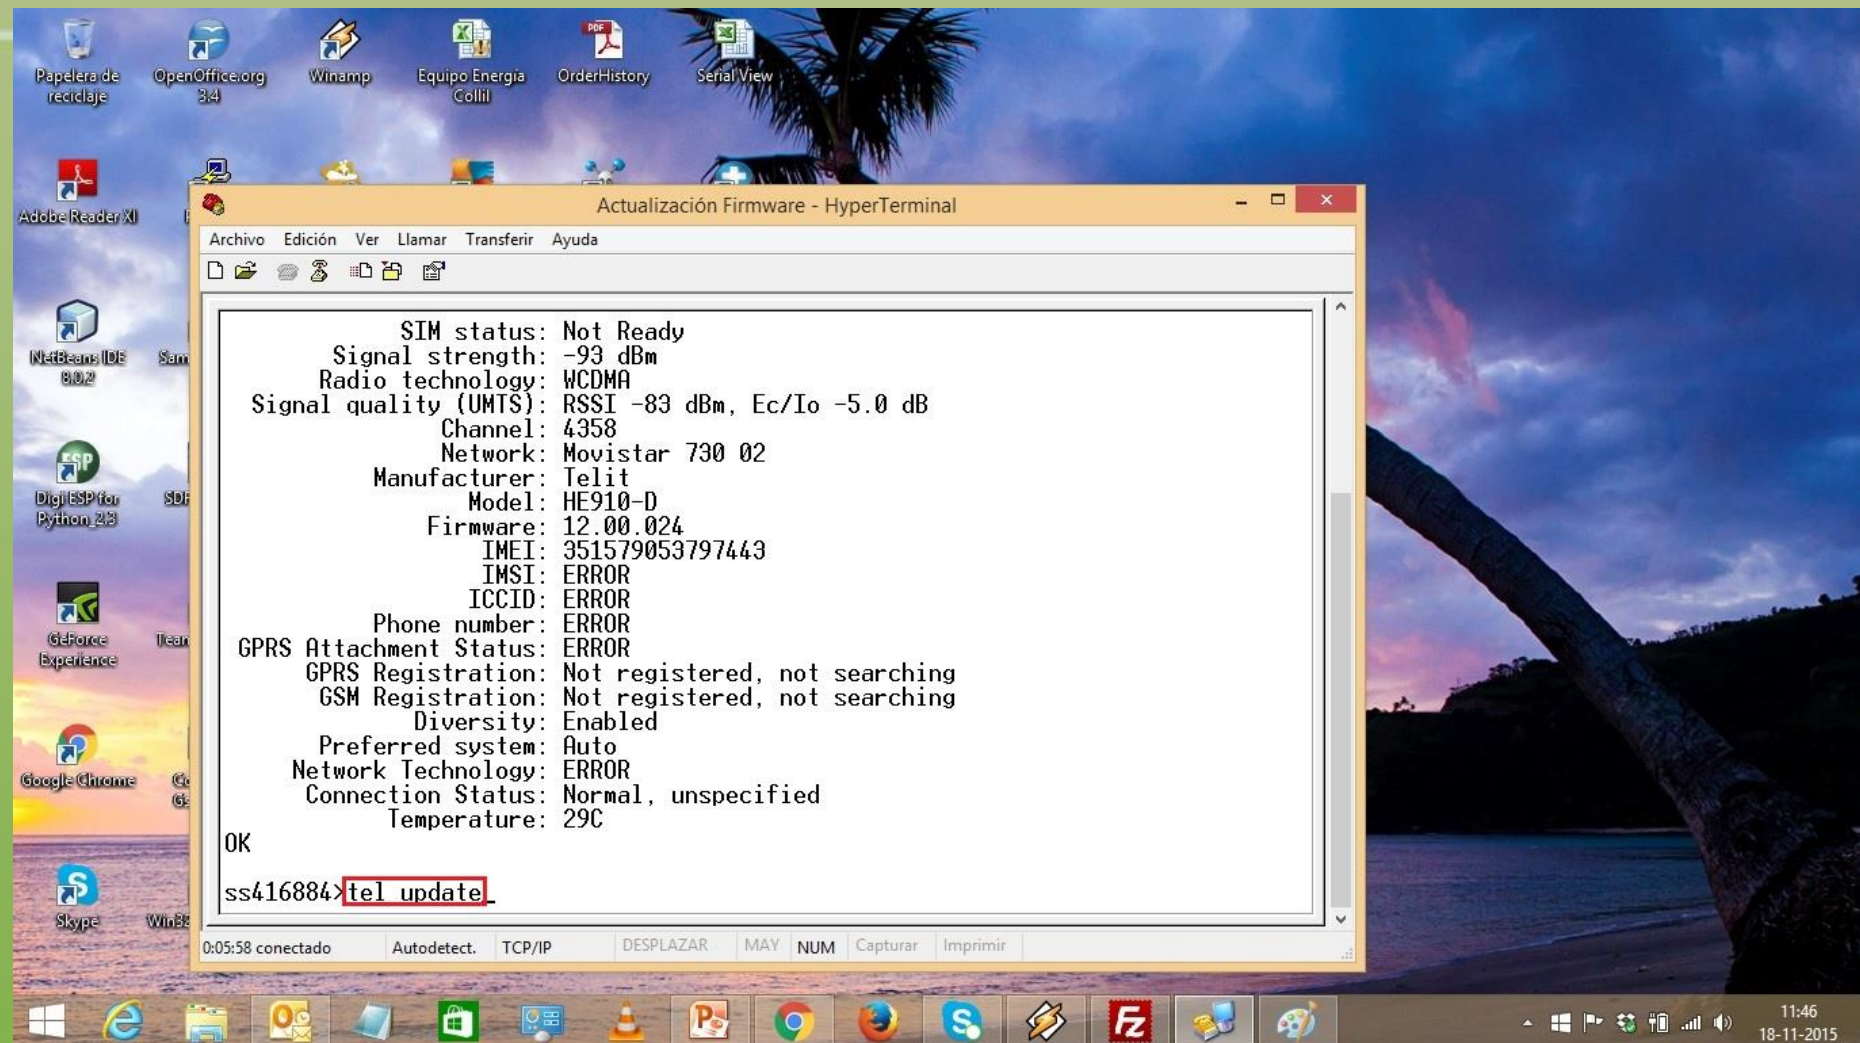
- Una vez finalizado lo anterior, se debe desconectar el FileZilla del WR-21. Para esto, en la parte superior de la ventana de la aplicación, busque la pestaña **Servidor** y de ahí, seleccione la opción **desconectar**.
- Una vez transferido el archivo de actualización al WR-21, para actualizar el firmware del módulo de comunicaciones, se debe ejecutar la aplicación **Hyperterminal** y conectarse al WR-21, tal como se describió anteriormente en este tutorial.
- Una vez conectado al WR-21 con el Hyperterminal, se debe teclear el comando **tel\_update** y presionar **Enter**, tal como muestra la siguiente figura.

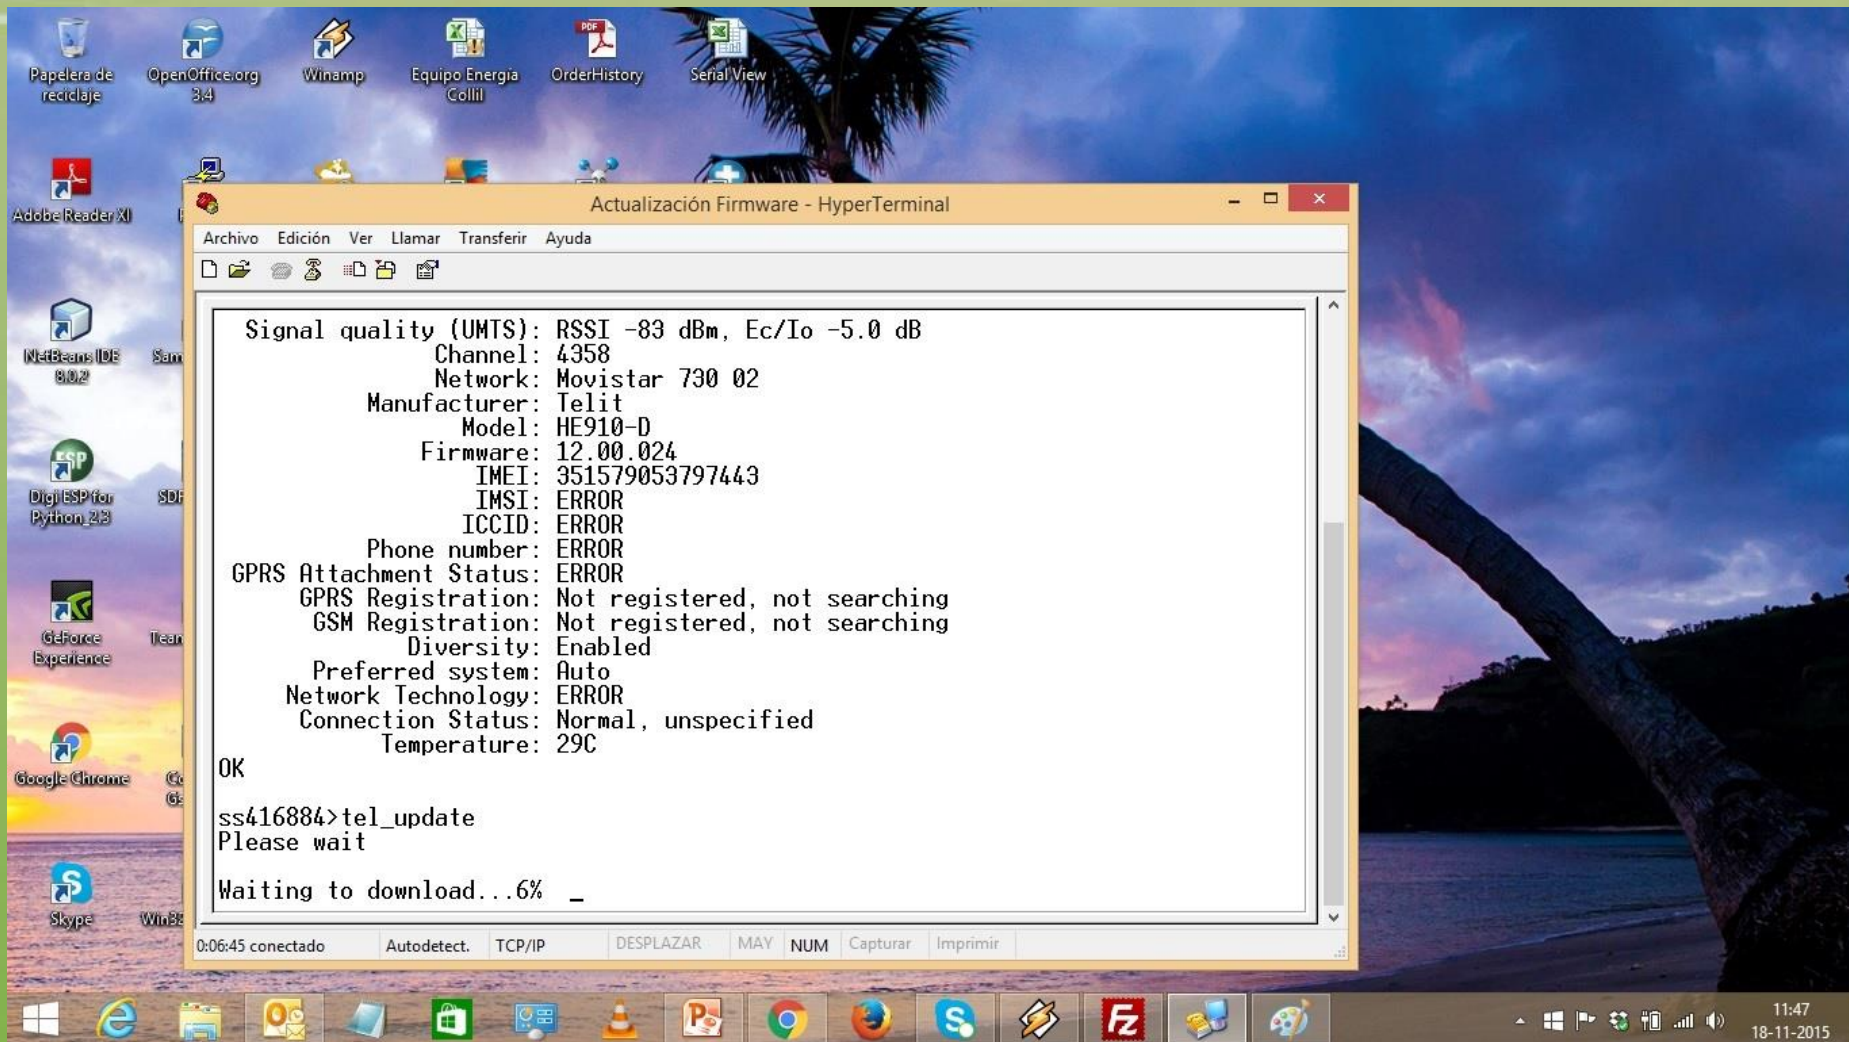
Una vez ingresado este comando, deberían aparecer los siguientes mensajes.

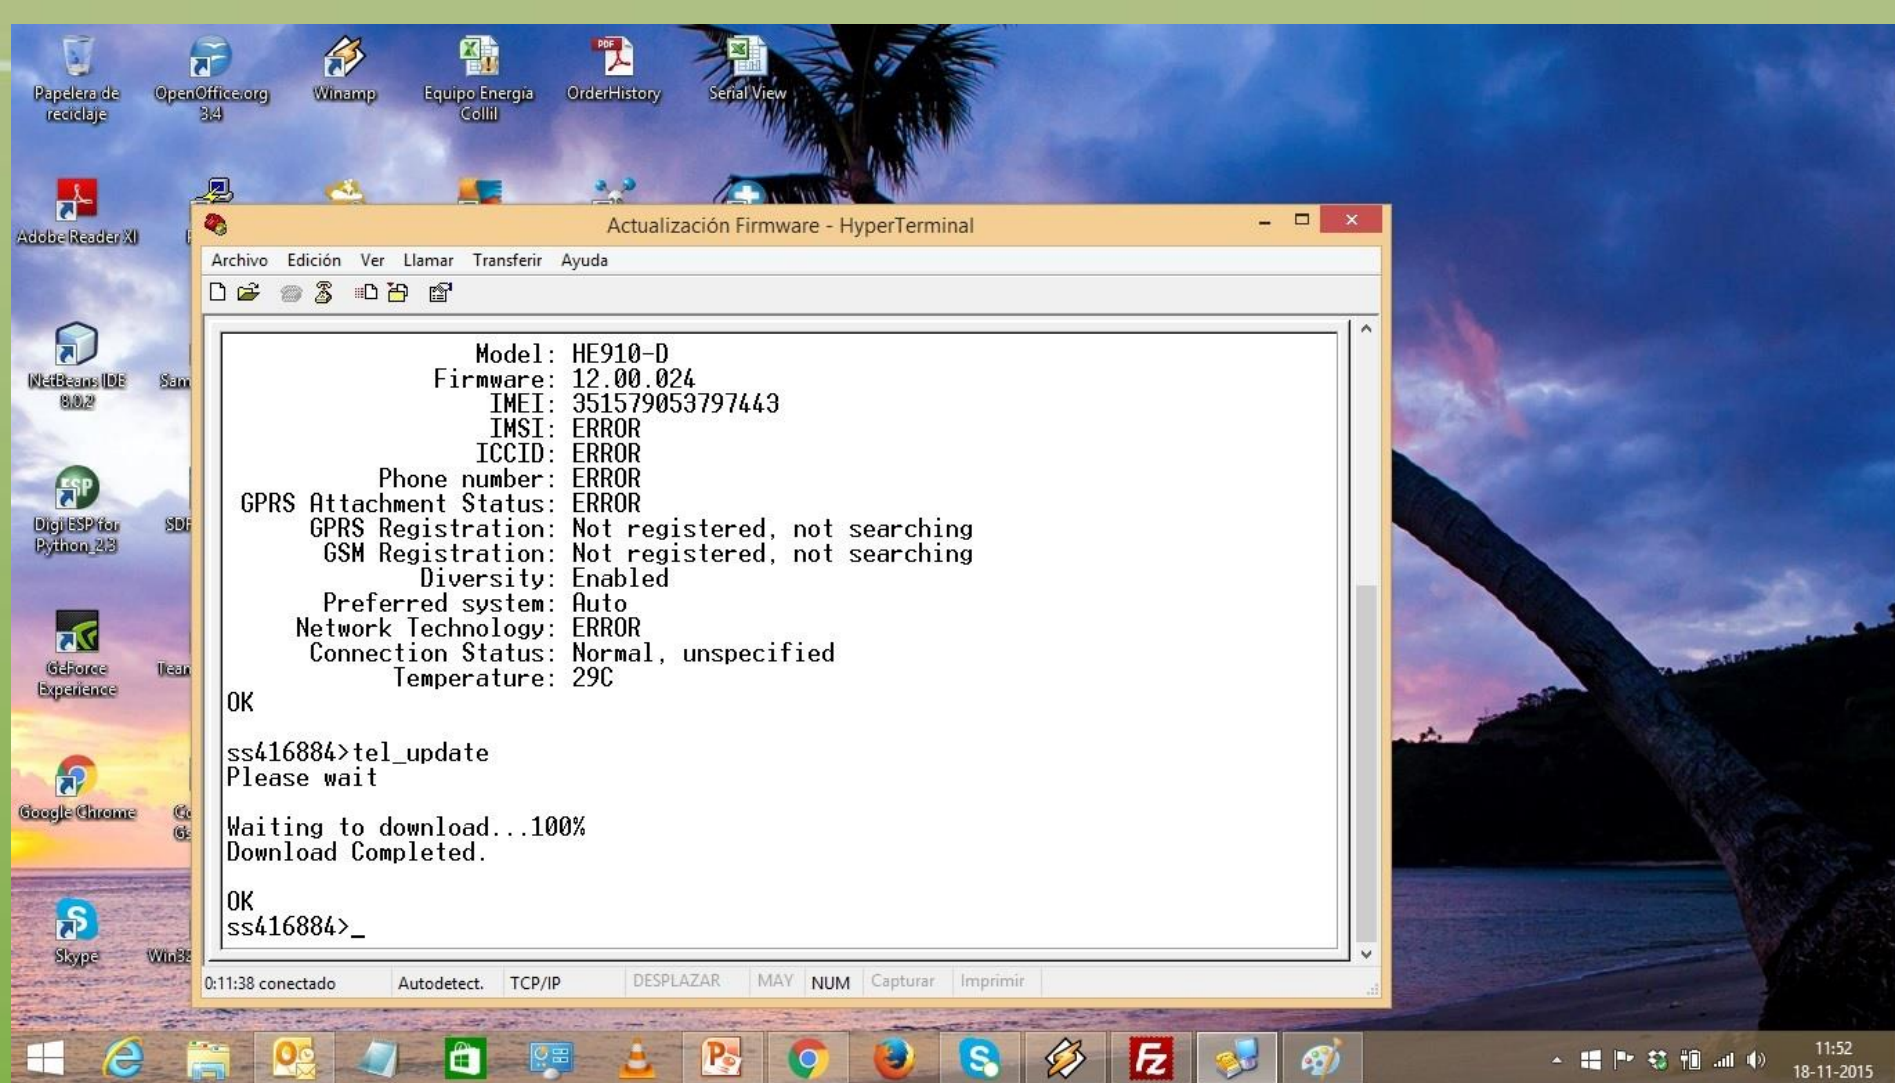
Una vez concluido el proceso anterior, se debe desplegar el siguiente mensaje.

- Si el mensaje desplegado es **OK**, significa que la actualización fue exitosa. Entonces, se debe reiniciar el WR-21, para esto, se debe teclear **reboot** y presionar la tecla **Enter**. Tal como muestra la figura.

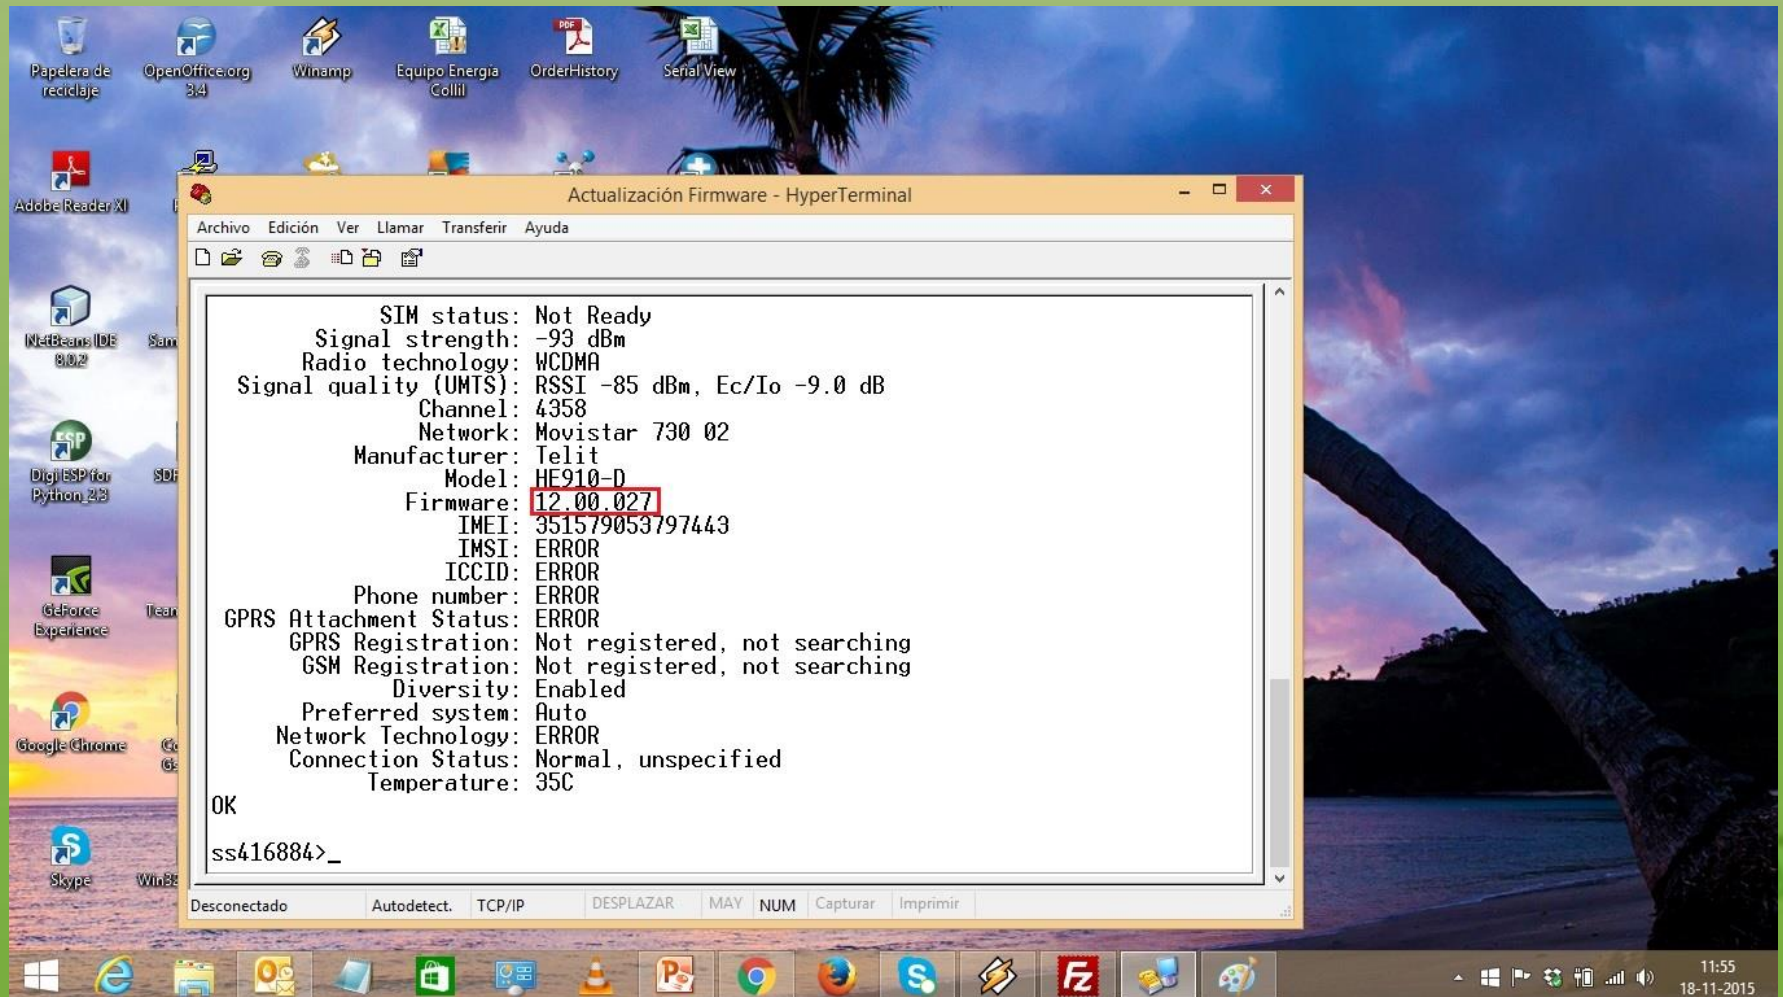
- Una vez conectado al WR-21, teclee el comando **modemstat** ? y presione la tecla **Enter**. Debería desplegarse la información del módulo de comunicaciones. En el ítem **Firmware** se muestra la versión que está instalada en el módulo, tal como muestra la figura.

```
Actualización Firmware - HyperTerminal
Archivo  Edición  Ver  Llamar  Transferir  Ayuda
[Icons]
SIM status: Not Ready
Signal strength: -93 dBm
Radio technology: WCDMA
Signal quality (UMTS): RSSI -85 dBm, Ec/Io -9.0 dB
Channel: 4358
Network: Movistar 730 02
Manufacturer: Telit
Model: HE910-D
Firmware: 12.00.027
IMEI: 351579053797443
IMSI: ERROR
ICCID: ERROR
Phone number: ERROR
GPRS Attachment Status: ERROR
GPRS Registration: Not registered, not searching
GSM Registration: Not registered, not searching
Diversity: Enabled
Preferred system: Auto
Network Technology: ERROR
Connection Status: Normal, unspecified
Temperature: 35C
OK
ss416884>_
Desconectado  Autodetect.  TCP/IP  DESPLAZAR  MAY  NUM  Capturar  Imprimir
```

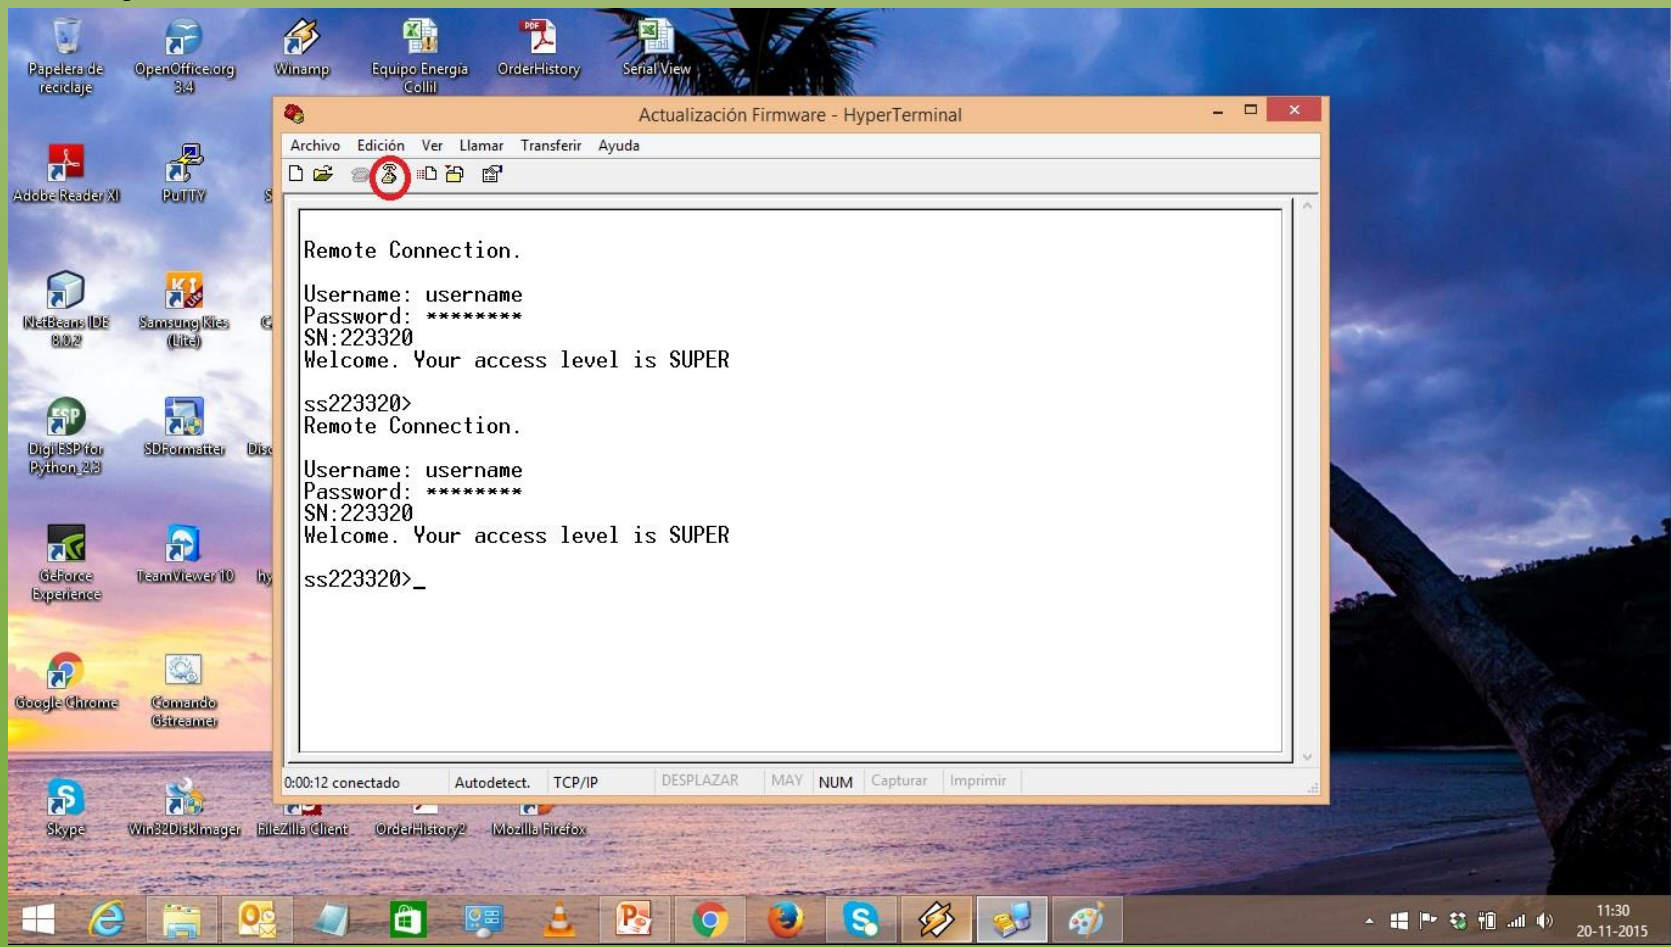
- Para finalizar el proceso, hay que desconectar el hyperterminalo del WR-21. Para esto, teclee **Exit** y presione **Enter**. O también, puede utilizar el icono que se muestra en la figura. Después de esto, el equipo queda listo para usarse y puede desconectarse del computador y volverse a embalar en su caja.
